## Диагностика автодорожных мостовых переходов с применением технологии лазерного сканирования

Объектом исследования является автодорожный мост через реку Аксай на км 48+900 автомобильной дороги KZ05-10 «Алматы – Төңкеріс – Байсерке – Междуреченское» (рис.1). Предметом исследования выступает технология диагностики состояния покрытия мостового сооружения и подходов к нему на основе лазерного сканирования, беспилотной съёмки и цифровой обработки пространственных данных.

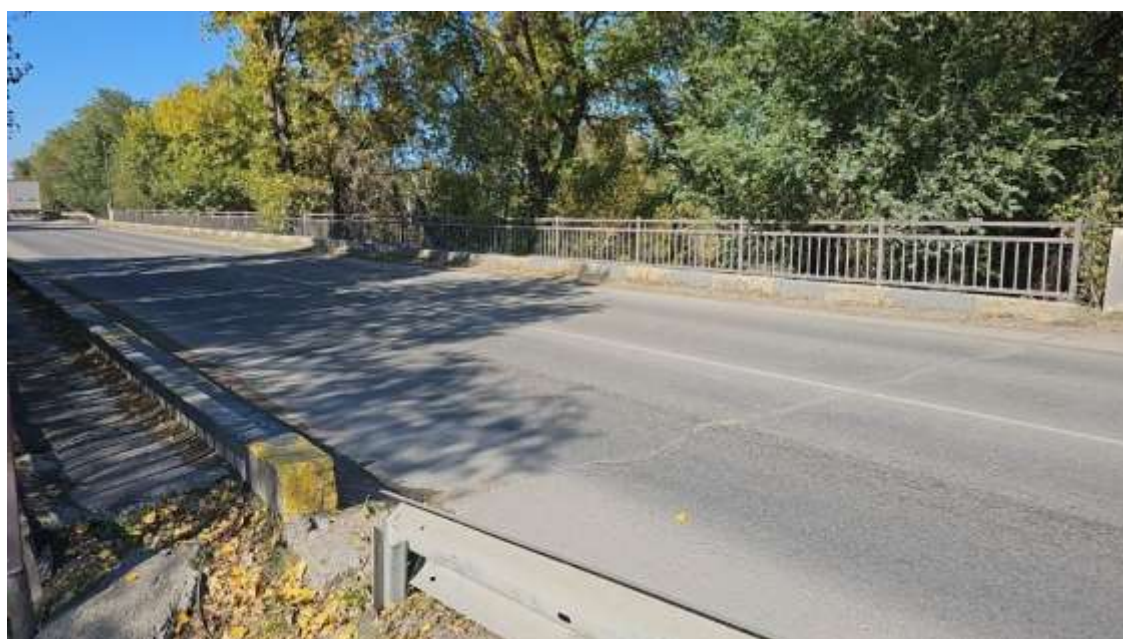
**Рисунок 1.** Мост через р. Аксай на км 48+900 автомобильной дороги KZ05-10.  
Общий вид проезжей части моста и подходов [материал автора]

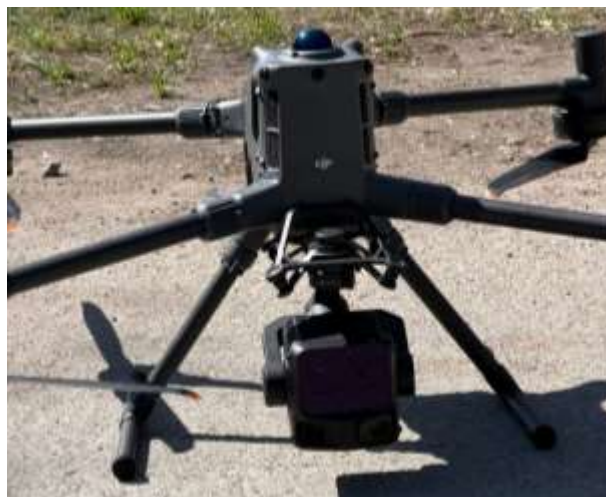
Для получения пространственных данных применялся беспилотный авиационный комплекс DJI Matrice 350 RTK (рис.2), оснащённый высокоточной системой спутникового позиционирования RTK и лазерным сканером LiDAR. Комплекс предназначен для инженерных обследований объектов транспортной инфраструктуры и обеспечивает выполнение аэрофотосъёмки, лазерного сканирования и геодезической привязки с сантиметровой точностью [13].

**Рисунок 2.** Подготовка беспилотного комплекса DJI Matrice 350 RTK к выполнению полевых работ [материал автора]

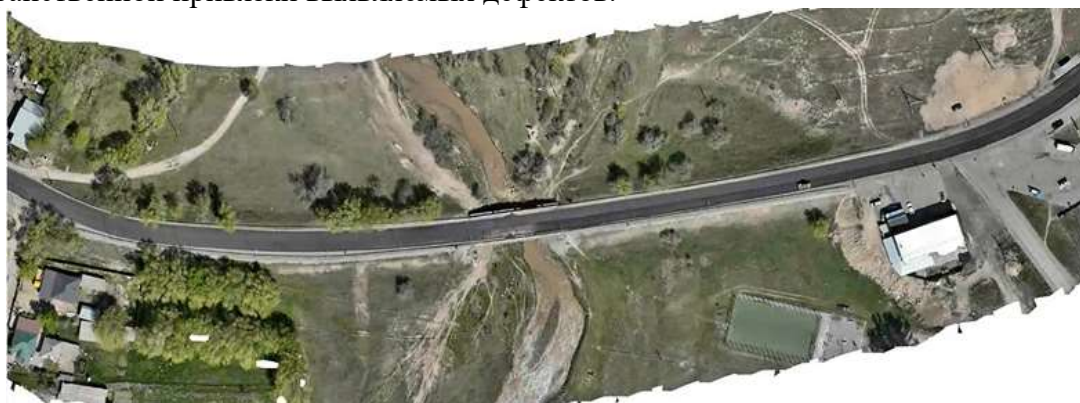
Первым результатом обработки данных стало построение ортофотоплана обследуемой территории (рисунок 3), сформированного на основе аэрофотосъёмки и данных лазерного сканирования. Ортофотоплан позволил получить высокоточное изображение мостового перехода и прилегающей территории, пригодное для последующей пространственной привязки выявляемых дефектов.

Рисунок 3. Ортофотоплан обследуемой территории [материал автора]

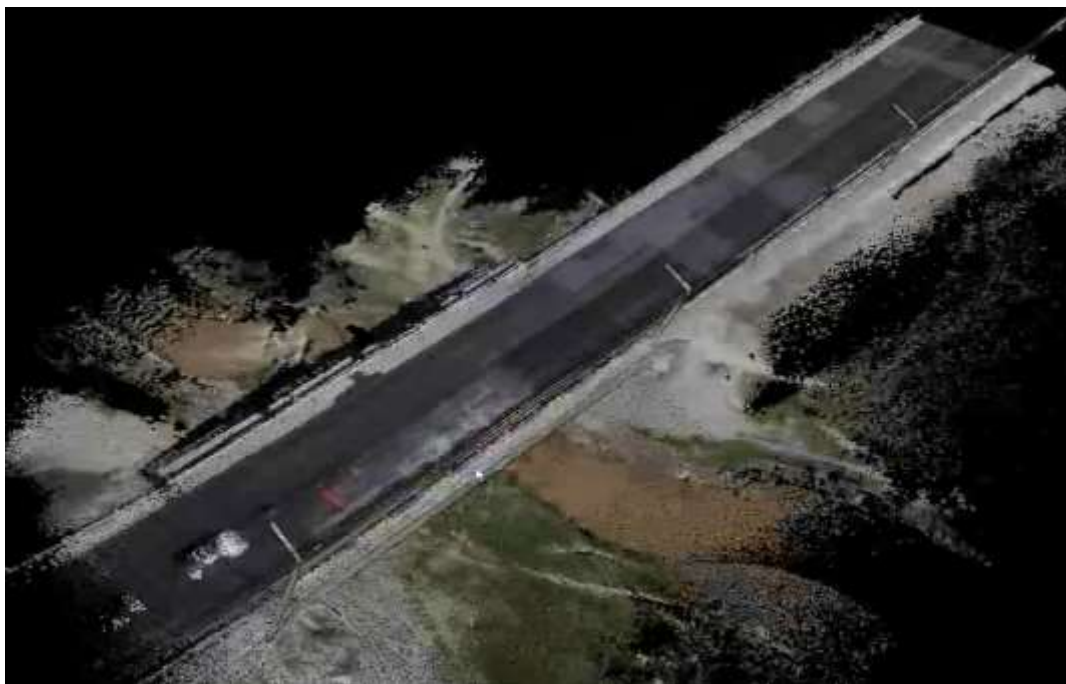
На основе ортофотоплана была сформирована цифровая модель автомобильной дороги, включающая проезжую часть моста и подходы к нему (рисунок 4). Полученная модель позволила выполнить анализ геометрии покрытия, оценить взаимное расположение элементов транспортной инфраструктуры и обеспечить пространственную основу для дальнейшей идентификации повреждений.

Рисунок 4. Цифровая модель мостового перехода [материал автора]

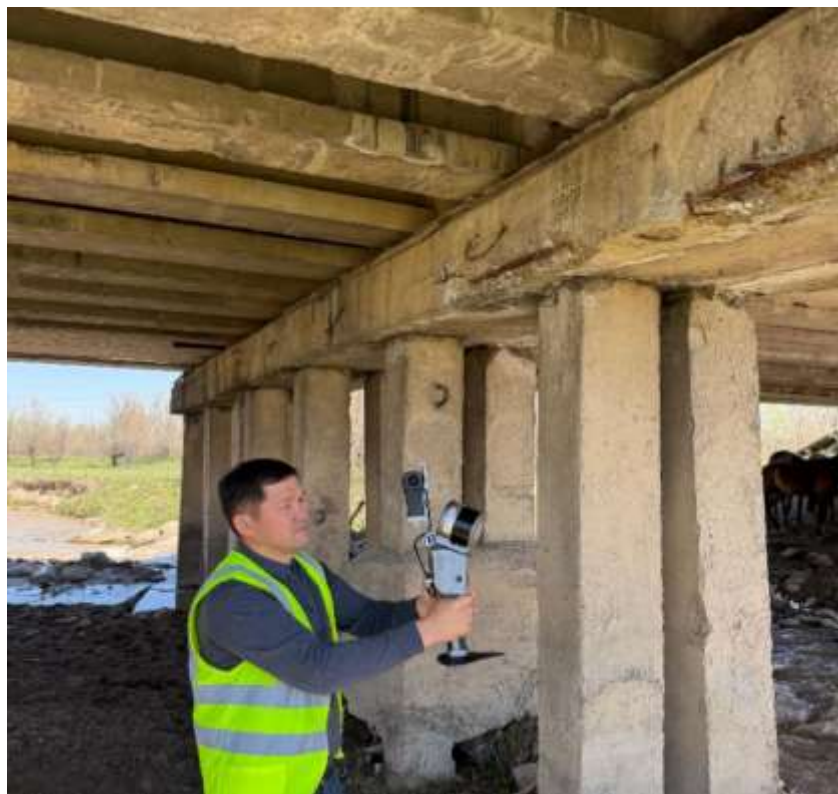
Для обследования труднодоступных элементов моста использовался мобильный лазерный сканер, позволивший выполнить инструментальный контроль подмостового пространства, опор и пролетного строения (рисунок 6). Совместное использование воздушного и наземного лазерного сканирования обеспечило формирование единой цифровой модели объекта без потери пространственной точности.

Рисунок 6. Инструментальное обследование мостового сооружения с использованием мобильного лазерного сканирования [материал автора]

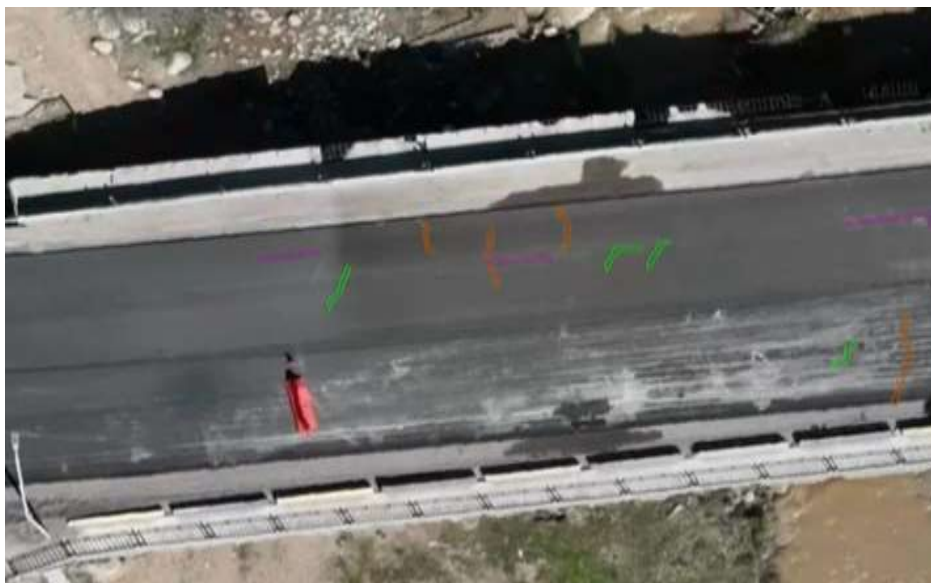
Автоматизированная обработка результатов лазерного сканирования позволила классифицировать выявленные дефекты по разработанной системе цветовой идентификации. Количественная характеристика повреждений представлена в таблице 2. Наиболее распространенными оказались поперечные трещины общей протяженностью около 45 пог. м при ширине раскрытия 2–3 мм. Температурные трещины имели ширину раскрытия 3–6 мм и суммарную длину около 17 м. Локальные трещины различного направления характеризовались шириной раскрытия 1–2 мм и общей протяженностью 6,3 м, а продольные трещины — шириной раскрытия 2–3 мм и общей длиной 7,5 м.

Для визуализации результатов автоматизированной обработки пространственных данных были сформированы карты локализации дефектов покрытия, на которых повреждения отображаются в соответствии с принятой классификацией. Пример распознавания дефектов покрытия и участков износа дорожной разметки представлен на рисунке 7.

Рисунок 7. Пример фиксации дефектов покрытия и износа дорожной разметки на обследуемом участке [материал автора]
