Технические науки. Строительство

Предложения по ремонту цементобетонных покрытий на подходах к автодорожным мостовым сооружениям

Proposals for the repair of cement-concrete pavements on approaches to road bridge structures***¹ Utepbergenov Zh.E., ¹ Amanov Zh.A., ¹ Kasymhan N.A. ¹ Atamuratov B.A.**¹ Kazakh Automobile and Road Institute named after L.B. Goncharov, Almaty, Republic of Kazakhstan*Corresponding author e-mail: zhan_mostovik@mail.ru

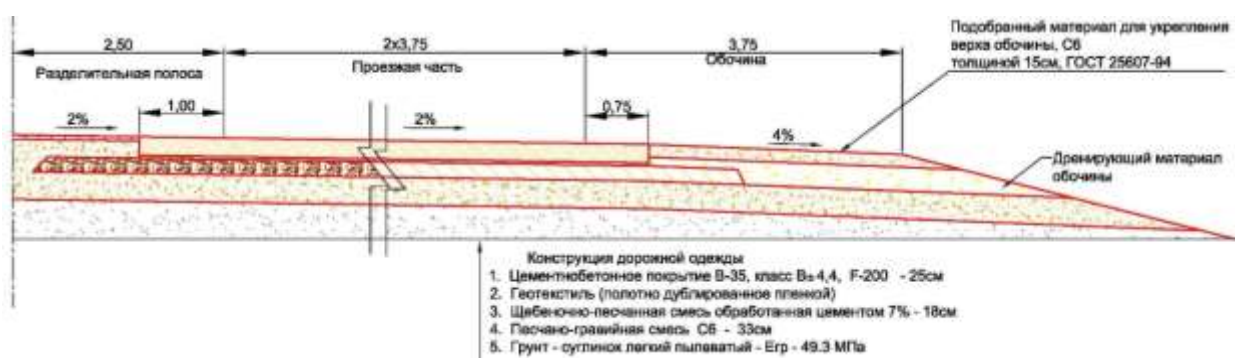
На рисунке 1, приведена конструкция жёсткой дорожной одежды из цементобетонного монолитного покрытия, эксплуатируемая на автомобильной дороге «Западная Европа – Западный Китай» участок «Алматы-Шелек-Хоргос», в Алматинской области, запроектированной по СП РК 3.03-103-2014 [6]. В плане, покрытие, состоит из нескольких монолитных секций, разделенных деформационными швами сжатия, в усиленных анкерами, как показано на рисунке 2.

Рисунок 1. Пример конструкции дорожной одежды с жестким типом покрытия из монолитного цементобетона на автомобильной дороге «Алматы-Шелек-Хоргос» [собственный материал]

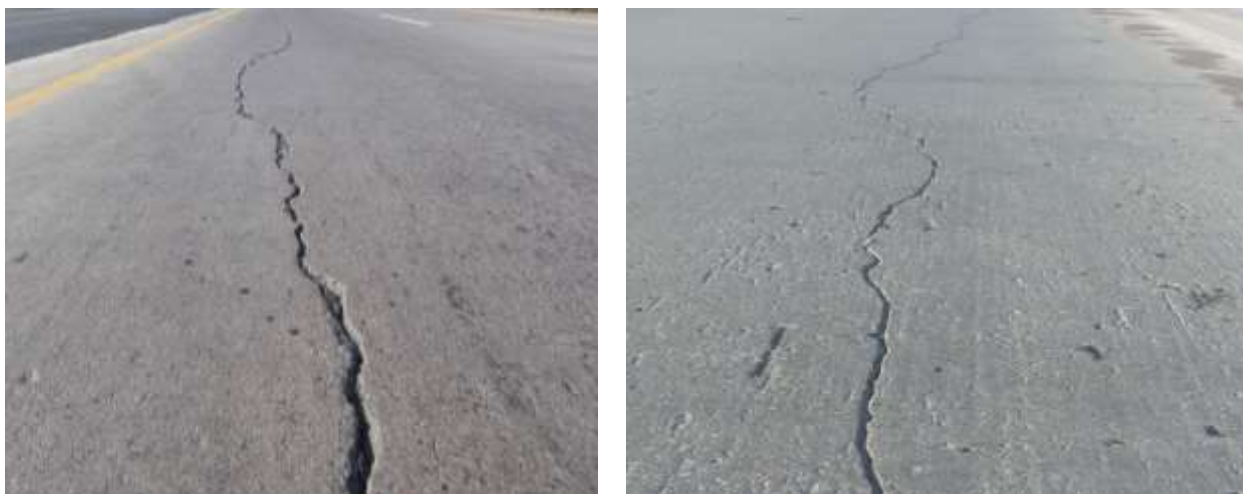
Наиболее распространённым дефектом на подходах к мостовым сооружениям являются сквозные продольные трещины в монолитном цементобетонном покрытии, см. Рисунок 3. Данный дефект сильного влияния на безопасность дорожного движения не имеет, но при этом в долгосрочной перспективе может весьма негативно повлиять на общий срок службы цементобетонного покрытия, основания дорожной одежды и земляного полотна. В большинстве случаев сквозные продольные трещины наблюдаются на автомобильных дорогах ІВ-технической категорий, на краевых полосах движения.

Рисунок 3. Сквозные продольные трещины в монолитном цементобетонном покрытии [собственный материал]

Образованию продольных трещин на краевых полосах движения на дорогах первой категории [9], с монолитным цементобетонным покрытием способствуют два фактора:

- Большая интенсивность движения на автомобильной дороге, и особенно большегрузных автотранспортных средств,двигающихся по крайней полосе движения;
- Переувлажнение обочины и земляного полотна автомобильной дороги.

Переувлажнению земляного полотна происходит в весенний период под влиянием паводков и таяния снега. В зимний период во время проведения снегоочистительных работ, снег складывают на обочинах. Весной скопившийся снег на обочинах оттаивает, и образовавшаяся влага впитывается в обочину, а затем в земляное полотно, что приводит к переувлажнению. С похожей проблемой сталкиваются и наши коллеги из Узбекистана [10] и России [11,12].

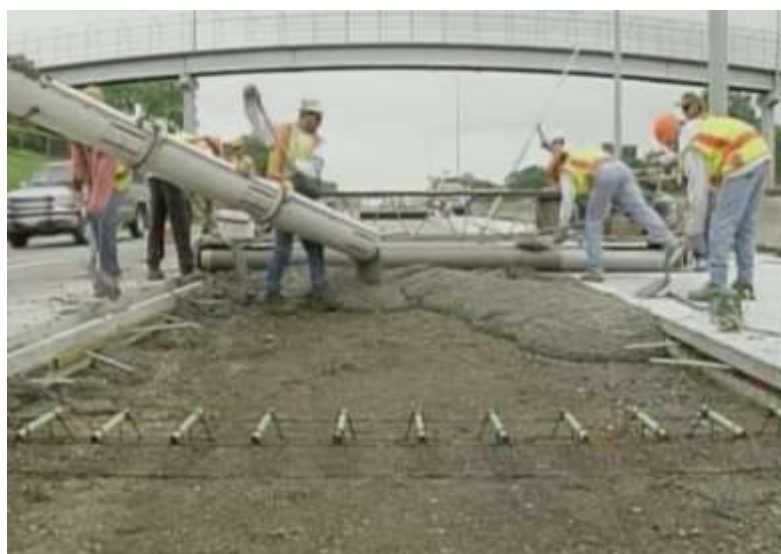
Нельзя не учитывать опыт дорожников из США, так как именно в этой стране в далёком 1891 году впервые была построена автомобильных дорога в покрытии которой использовался портландцемент. Опыт американских коллег заключается в обеспечении своевременного ремонта цементобетонного покрытия и недопущению проникновения влаги в основание дороги. Соблюдение данных требований позволяет им увеличить срок службы до 50 лет. Как показывает практика в большинстве стран мира, в том числе и США, самым распространённым решением данной проблемы является локальная замена плит цементобетонного покрытия, что показано на Рисунке 4. [13]

Рисунок 4. Зарубежный метод ремонта - полная замена цементобетонной плиты покрытия [12]

Замена плиты цементобетонного покрытия, на сегодняшний день, для условий Казахстана, является весьма дорогостоящим и трудозатратным решением, и его реализация может быть некачественной, особенно, в отдаленных регионах страны где отсутствуют бетонные заводы и материалы необходимые для приготовления качественной бетонной смеси.

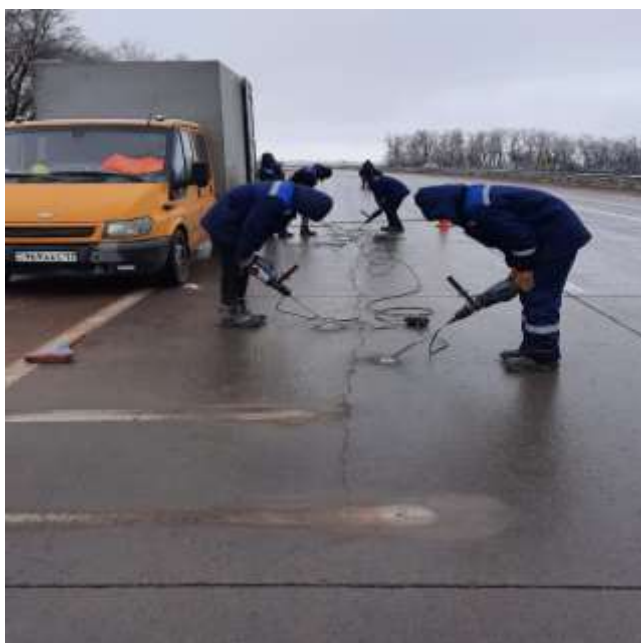
Анализируя особенности выполнения работ по ремонту продольных трещин, пришли к выводу изменить способ анкеровки - выполнить устройство отверстий для анкеров под углом 45° (направленных к друг-другу) с обеих сторон трещины с отступом отверстий от трещины на 15-20см. Шаг анкеровки 50см и технологический регламент работ остался без изменений. В связи с предложенными изменениями, на опытном участке, на 25 км автомобильной дороги «Алматы-Шелек-Хоргос», выполнен пробный ремонт, показан на рисунке 6.

Рисунок 6. Устройство перекрёстного анкерования продольной трещины (опытный участок) [собственный материал]

Описанные выше работы были проведены в апреле 2022 году. Визуальные и инструментальные наблюдения за опытным участком ремонта, в течении трех лет, не выявили просадок покрытия и роста трещин.

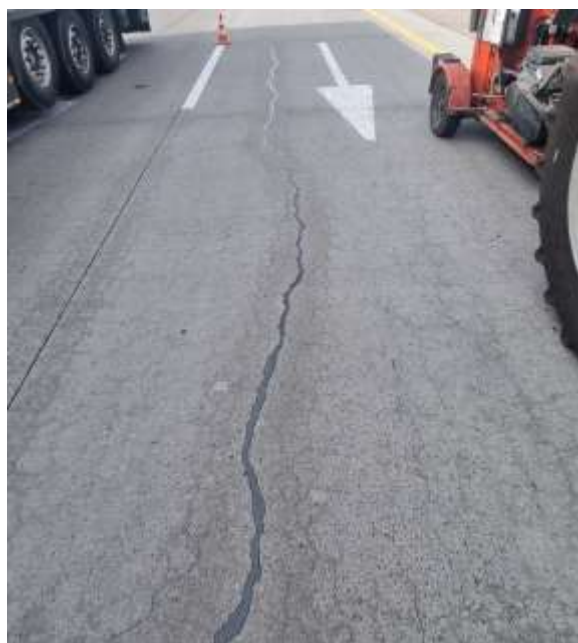
В целях предотвращения попадания влаги через трещину в основание дороги производится процедура герметизации трещины путем заливки в нее горячей мастики с высокими адгезионными характеристиками, соответствующими Таблице 1, что показано на Рисунке 7. И кроме этого, складирование снега на обочине запретили, снег сбрасывали в основание насыпи.

Рисунок 7. Герметизация трещин (опытный участок) [собственный материал]
