**DOI:** <https://doi.org/10.63377/3005-4966.4-2025-03>**УДК:** 624-21-9**МРНТИ:** 73.31.13**Предложения по ремонту цементобетонных покрытий на подходах к автодорожным мостовым сооружениям****\*<sup>1</sup> Утепбергенов Ж.Е., <sup>1</sup>Аманов Ж.А., <sup>1</sup> Қасымхан Н.А., <sup>1</sup> Атамуратов Б. А.**<sup>1</sup> Казахский автомобильно-дорожный институт им. Л.Б. Гончарова, г. Алматы, Казахстан\*Автор-корреспондент e-mail: [zhan\\_mostovik@mail.ru](mailto:zhan_mostovik@mail.ru)**Аннотация**

**DOI:** <https://doi.org/10.63377/3005-4966.4-2025-03>**UDC:** 624-21-9**IRSTI:** 73.31.13**Proposals for the repair of cement-concrete pavements on approaches to road bridge structures****\*<sup>1</sup> Utepbergenov Zh.E., <sup>1</sup>Amanov Zh.A., <sup>1</sup>Kasymhan N.A. <sup>1</sup>Atamuratov B.A.**<sup>1</sup> Kazakh Automobile and Road Institute named after L.B. Goncharov, Almaty, Republic of Kazakhstan

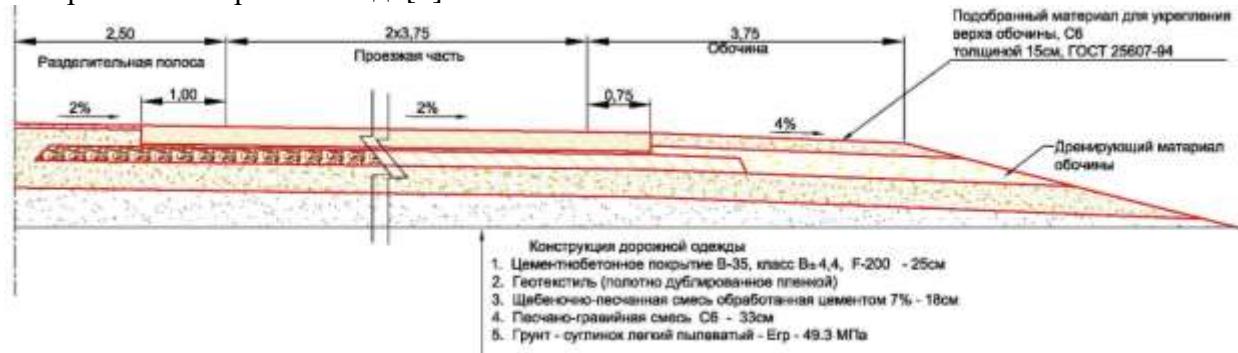
**Рисунок 1.** Пример конструкции дорожной одежды с жестким типом покрытия из монолитного цементобетона на автомобильной дороге «Алматы-Шелек-Хоргос» [собственный материал]

В 2006 году стартовал проект строительства первой в Казахстане автомобильной дороги с цементобетонным монолитным покрытием. По данным АО «НК «ҚазАвтоЖол», на сегодняшний день общая протяженность автомобильных дорог с цементобетонным монолитным покрытием достигла более 1628 километров [2] (7% дорог республиканского значения), которые расположены на главных транспортных коридорах нашей страны, таких как Западная Европа – Западный Китай, Центр-Юг и др. На рисунке 1, приведена конструкция жёсткой дорожной одежды из цементобетонного монолитного покрытия, эксплуатируемая на автомобильной дороге «Западная Европа – Западный Китай» участок «Алматы-Шелек-Хоргос», в Алматинской области, запроектированной по СП РК 3.03-103-2014 [3]. В плане, покрытие, состоит из нескольких монолитных секций, разделенных деформационными швами сжатия, в усиленных анкерами, как показано на рисунке 2.

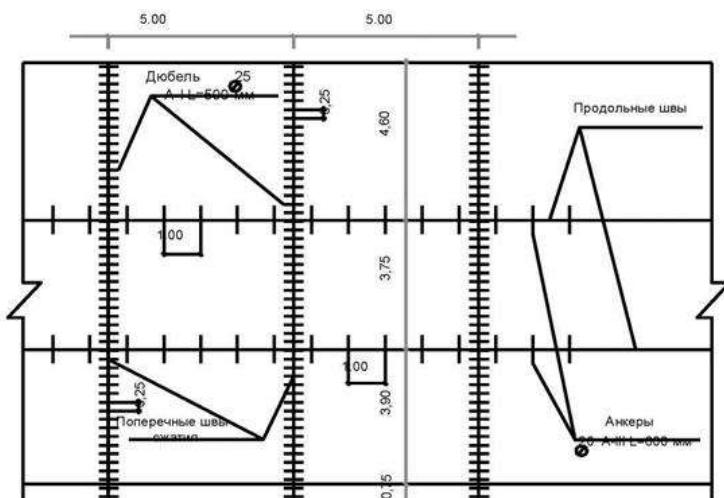
**Рисунок 2.** Схема размещения деформационных швов, на монолитном цементобетонном покрытии [2].

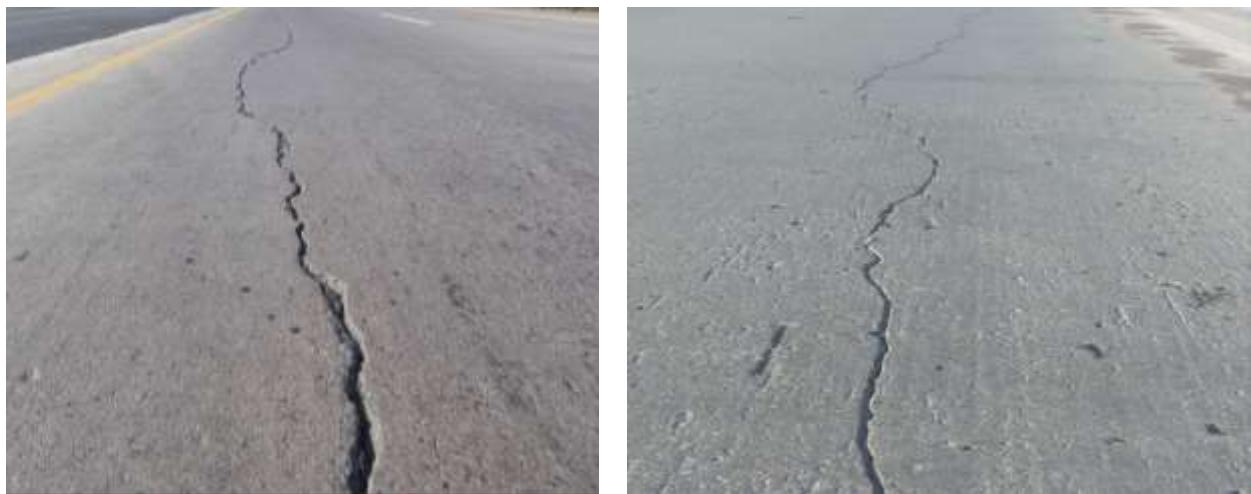
**Рисунок 3.** Сквозные продольные трещины в монолитном цементобетонном покрытии [собственный материал]

Наиболее распространённым дефектом на подходах к мостовым сооружениям являются сквозные продольные трещины в монолитном цементобетонном покрытии, см. Рисунок 3. Данный дефект сильного влияния на безопасность дорожного движения не имеет, но при этом в долгосрочной перспективе может весьма негативно повлиять на общий срок службы цементобетонного покрытия, основания дорожной одежды и земляного полотна. В большинстве случаев сквозные продольные трещины наблюдаются на автомобильных дорогах IБ-технической категорий, на краевых полосах движения.

Образованию продольных трещин на краевых полосах движения на дорогах первой категории [5], с монолитным цементобетонным покрытием способствуют два фактора:

- Большая интенсивность движения на автомобильной дороге, и особенно большегрузных автотранспортных средств, двигающихся по крайней полосе движения;
- Переувлажнение обочины и земляного полотна автомобильной дороги.

Переувлажнению земляного полотна происходит в весенний период под влиянием паводков и таяния снега. В зимний период во время проведения снегоочистительных работ, снег складируют на обочинах. Весной скопившийся снег на обочинах оттаивает, и образовавшаяся влага впитывается в обочину, а затем в земляное полотно, что приводит к переувлажнению. С похожей проблемой сталкиваются и наши коллеги из Узбекистана [6] и России [7].

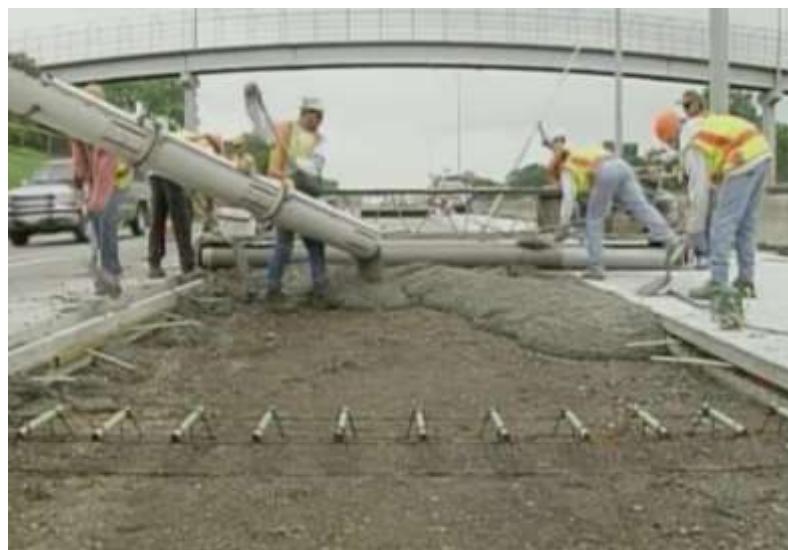
**Рисунок 4.** Зарубежный метод ремонта - полная замена цементобетонной плиты покрытия [8]

США, самым распространённым решением данной проблемы является локальная замена плит цементобетонного покрытия, что показано на Рисунке 4. [8]

Замена плиты цементобетонного покрытия, на сегодняшний день, для условий Казахстана, является весьма дорогостоящим и трудозатратным решением, и его реализация может быть некачественной, особенно, в отдаленных регионах страны где отсутствуют бетонные заводы и материалы необходимые для приготовления качественной бетонной смеси.

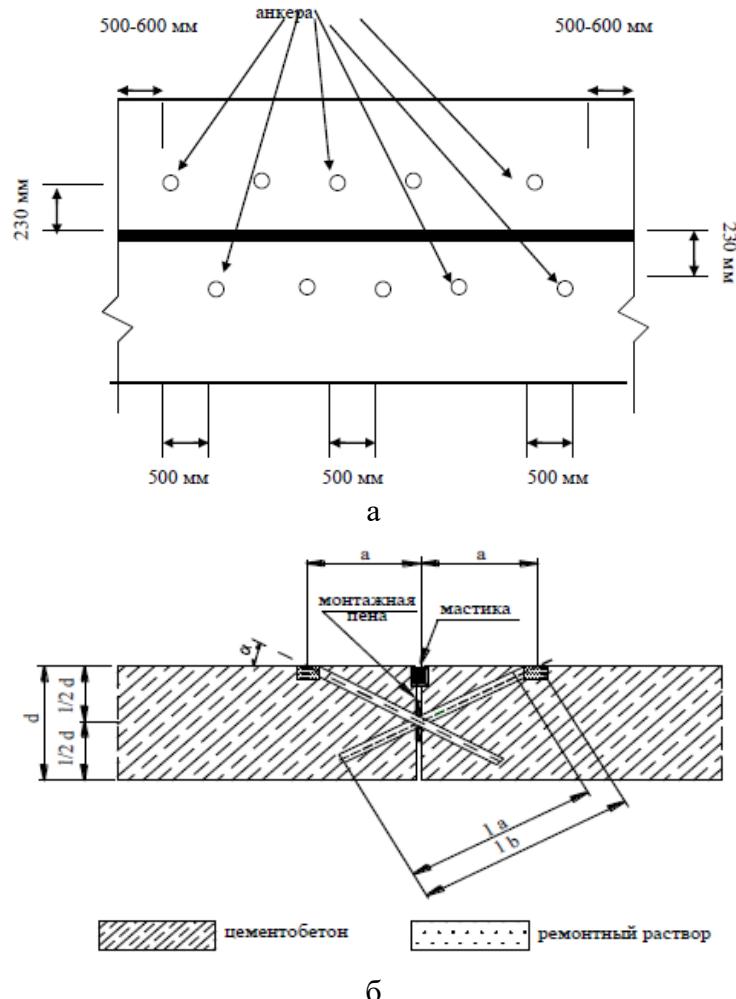
**Рисунок 5.** Конструкция анкеровки: а) Плановое положение анкеровки; б) Поперечное сечение анкеровки [2]

Одним из вариантов решения устранения дефекта сквозных продольных трещин является «метод перекрестной анкеровки трещины», предложенный АО «КаздорНИИ» [9], см. Рисунок 5. При ремонте трещин выполняют работы, в следующей последовательности:

- разделить поперечную трещину на ширину до 5-7 мм на глубину до 2,5 - 3 см;
- произвести разработку и очистку ремонтных полостей на глубину до 12 см;
- установить дюбели на глубину 12 см из расчета 5 шт. на 1 плиту;
- заделать ремонтные полости ремонтным составом;
- залить шов мастикой с применением специального оборудования (заливщиком швов).

При заливке возможно использование мастики или других материалов, с показателями, соответствующими приведенным в таблице 1. Анкерование выполняется в парном порядке под углом 30° к горизонтальной плоскости. В соответствии с рисунком 5, длина анкера составляет 450 мм, диаметр 25-30 мм. Минимальное количество анкеров составляет 5 пар на плиту. Отступ от трещины - 230мм.

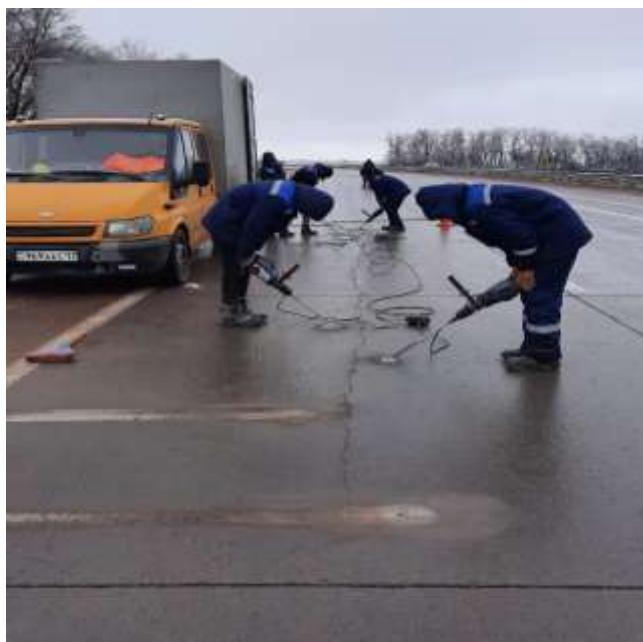
**Рисунок 6.** Устройство перекрёстного анкерования продольной трещины (опытный участок) [собственный материал]

Анализируя эти особенности, пришли к выводу изменить способ анкеровки - выполнить устройство отверстий для анкеров под углом  $45^0$  (направленных к друг-другу) с обеих сторон трещины с отступом отверстий от трещины на 15-20 см. Шаг анкеровки 50 см и технологический регламент работ остался без изменений. В связи с предложенными изменениями, на опытном участке, на 25 км автомобильной дороги «Алматы-Шелек-Хоргос», выполнен пробный ремонт, показан на рисунке 6.

Описанные выше работы были проведены в апреле 2022 году. Визуальные и инструментальные наблюдения за опытным участком ремонта, в течении трех лет, не выявили просадок покрытия и роста трещин.

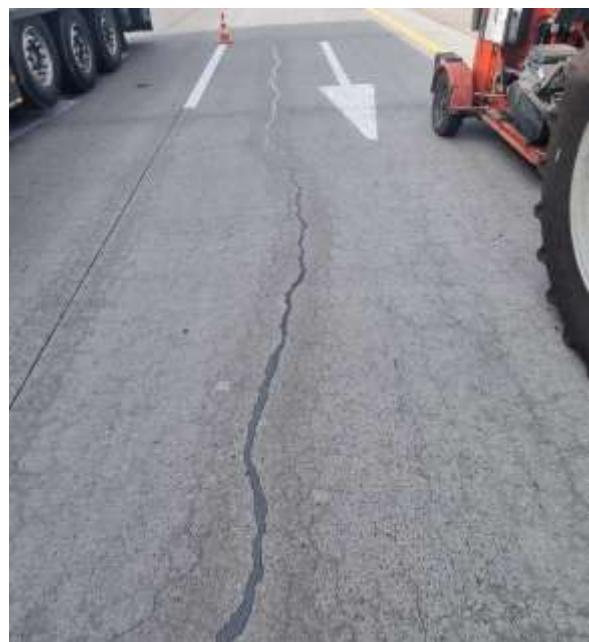
**Рисунок 7.** Герметизация трещин (опытный участок) [собственный материал]

В целях предотвращения попадания влаги через трещину в основание дороги производится процедура герметизации трещины путем заливки в нее горячей мастики с высокими адгезионными характеристиками, соответствующими Таблице 1, что показано на Рисунке 7. И кроме этого, складирование снега на обочине запретили, снег сбрасывали в основание насыпи.
